# Utredningsprotokoll

## Anticimex Utredningsuppdrag

| Fastighetsadress:<br>Tjädervägen 6 | |

| Besiktningdatum:<br>2022-02-22 | Protokollnummer:<br>66761319 |

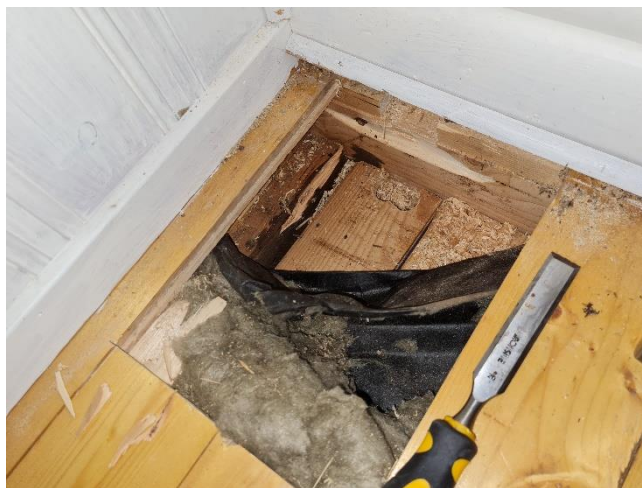
#### P.1

Ett provhål sågas upp i bjälklagskonstruktionen i Allrum från tillbyggnadsår 1961.

När hålet tas upp upplevs en kraftigt avvikande kemisk lukt från bjälklagskonstruktionen.

I P.1 kan brunt mekaniskt påstruket rötskyddsmedel noteras på blindbottenläkt.

| Nr. | Material | Kommentar |
|---|---|---|
| P.1 | Blindbottenläkt. | Avvikande kemisk lukt / Klorfenol. Bedöms vara luktkälla. |
| P.1 | Bjälklagsisolering/stenull. | Avvikande kemisk lukt / Klorfenol. Bedöms vara luktsmittat. |
| P.1 | Ytterväggssyllar / Gavel och långsida | Avvikande kemisk lukt / Klorfenol. Bedöms vara luktsmittat. |

- Riv ut bjälklagskonstruktionen med tillhörande syllkonstruktioner runt om huset i ursprungsbyggnaden från 1957 samt tillbyggd del från 1961. (detta omfattar även våtrum samt kök)

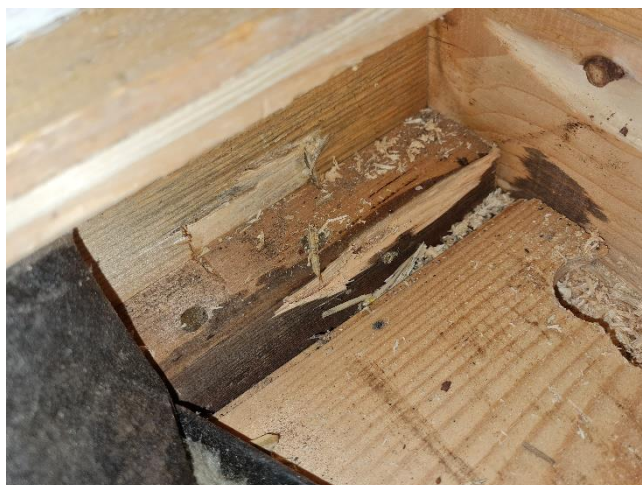
Materialprover huggs bort från berörda konstruktionsdelar för att paketeras i aluminiumfolie och plastpåsar för senare luktanalys i luktneutral miljö.

Fuktkvot (FK) uppmäts till 11,8 % i blindbotten samt ytterväggsyll vilket ligger under kritisk nivå för mikrobiell tillväxt.

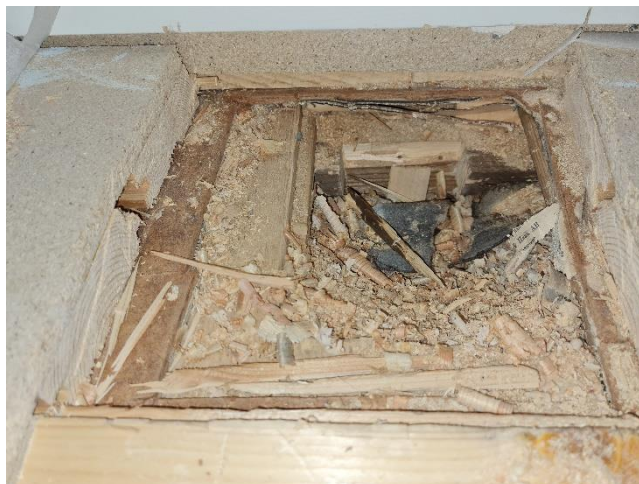
### P.2

Ytterligare ett provhål tas upp i klädkammare i ursprungsbyggnaden från 195.

Fuktkvot (FK) uppmäts till 9,1 % i blindbotten samt väggsyll vilket ligger under kritisk nivå för mikrobiell tillväxt.

| Nr. | Material | Kommentar |
|---|---|---|
| P.2 | Golvläkt | Avvikande kemisk lukt / Klorfenol. Bedöms vara luktkälla. |
| P.2 | Väggsyll / äldre ytterväggssyll. | Avvikande kemisk lukt / Klorfenol. Bedöms vara luktkälla. |
| P.2 | Kutterspån / Bjälklagsisolering. | Avvikande kemisk lukt / Klorfenol. Bedöms vara luktsmittat. |

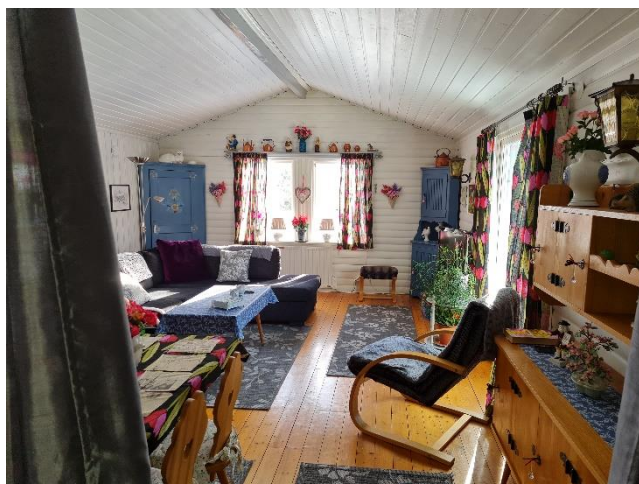
Översiktsbild av Allrum i tillbyggd del från 1961.

Samtliga ytskikt/installationer av äldre standard.

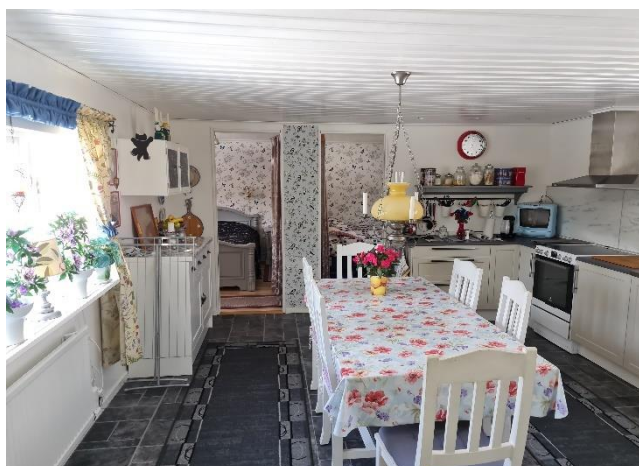
Översiktsbild av kök som är delvis från 1957 samt tillbyggt 2008.

Samtliga ytskikt/installationer av nyare standard. Kök har renoverats i samband med tillbyggnationen 2008.
